## DOSSIER TECHNIQUE D'INTERVENTION

### PORSCHE BOXSTER – CAPOT ALUMINIUM

Débosselage Sans Peinture après chute de branche d'arbre

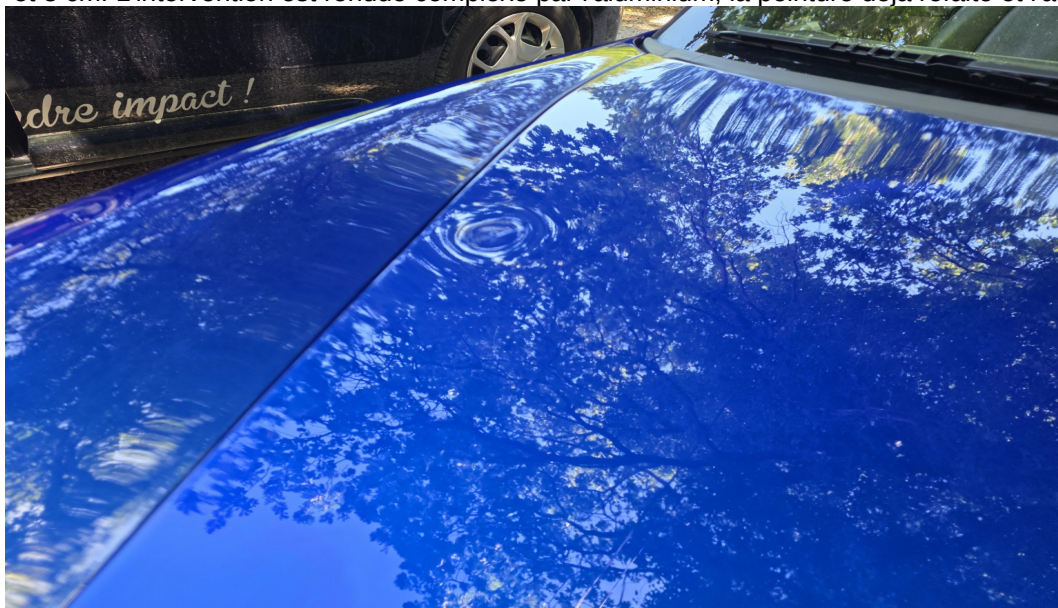
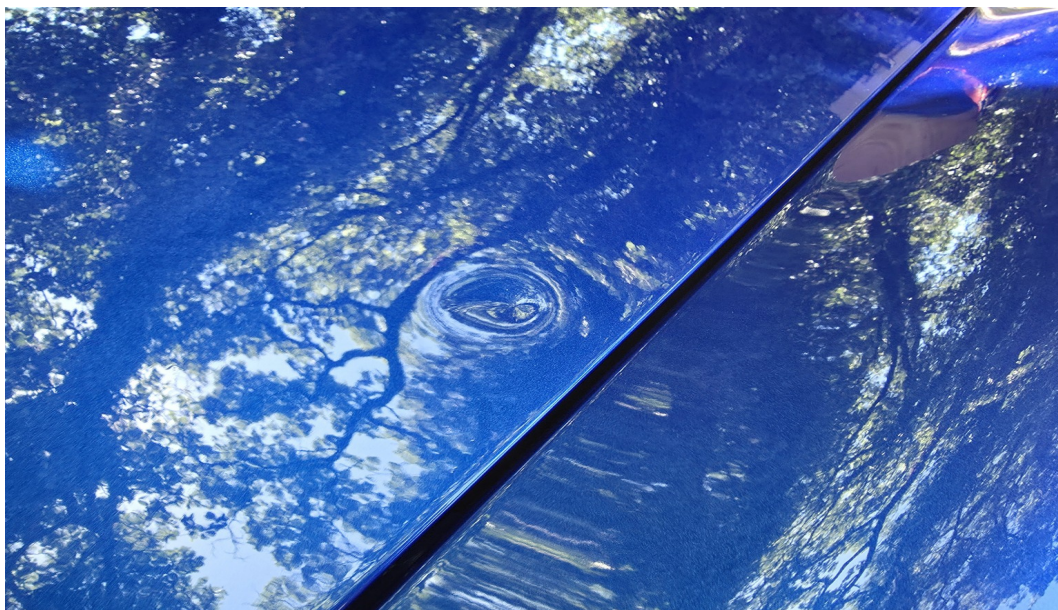
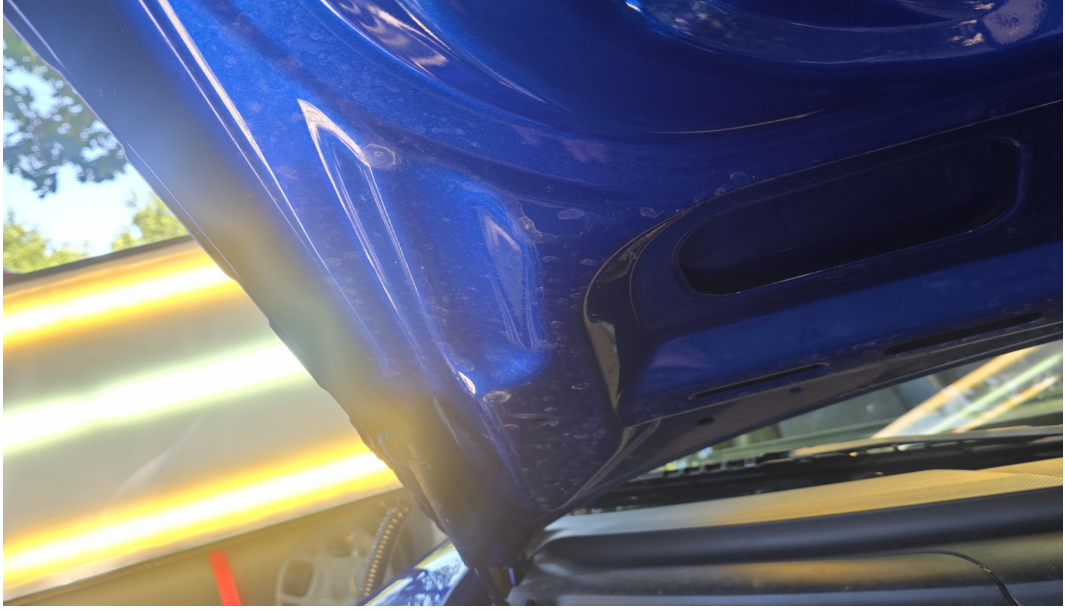
Impact provoqué par la chute d'une branche d'arbre. La déformation présente une piqûre centrale et un diamètre estimé entre 7 et 8 cm. L'intervention est rendue complexe par l'aluminium, la peinture déjà refaite et l'accès limité.

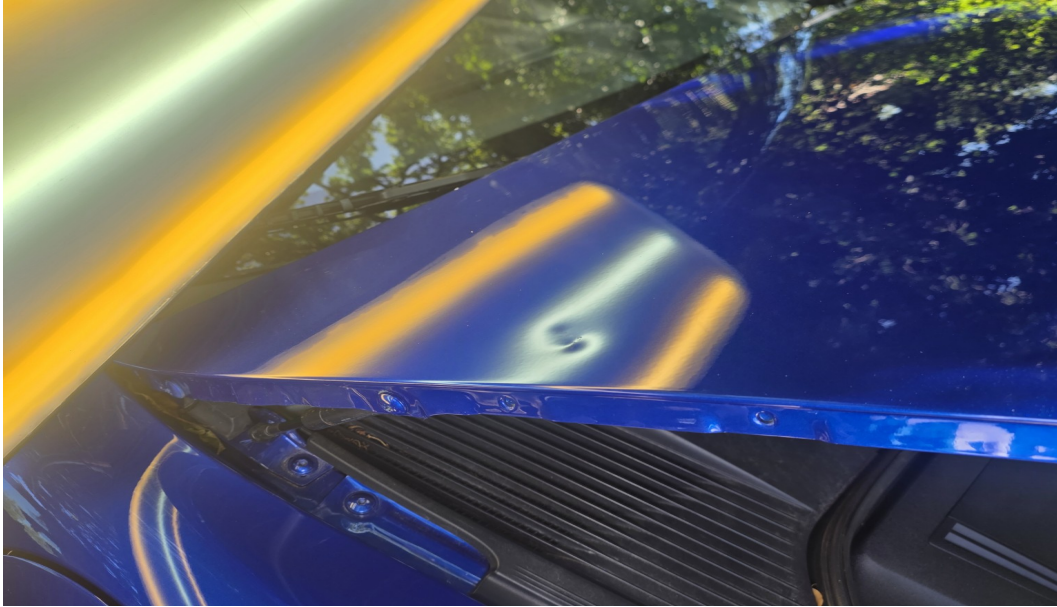
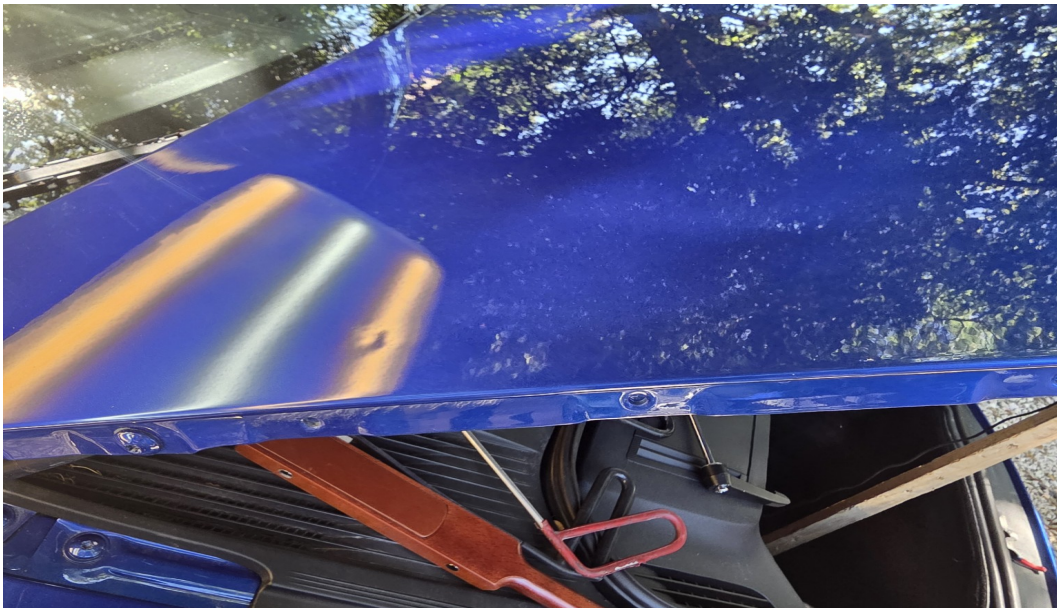
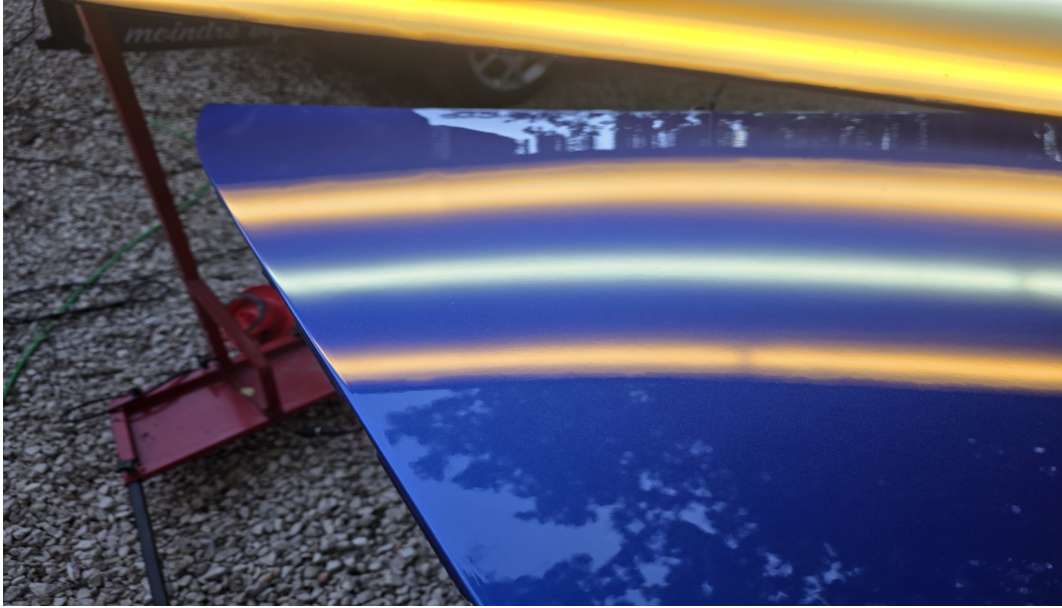
- Capot aluminium (plus difficile à travailler que l'acier)
- Élément repeint : tirage à la colle impossible
- Bosse piquée avec impact marqué
- Accès difficile par l'intérieur du panneau
- Teinte bleu nacrée foncée exigeante visuellement
